添 付 資 料

＜国保会館外壁調査 劣化状況報告書概要＞

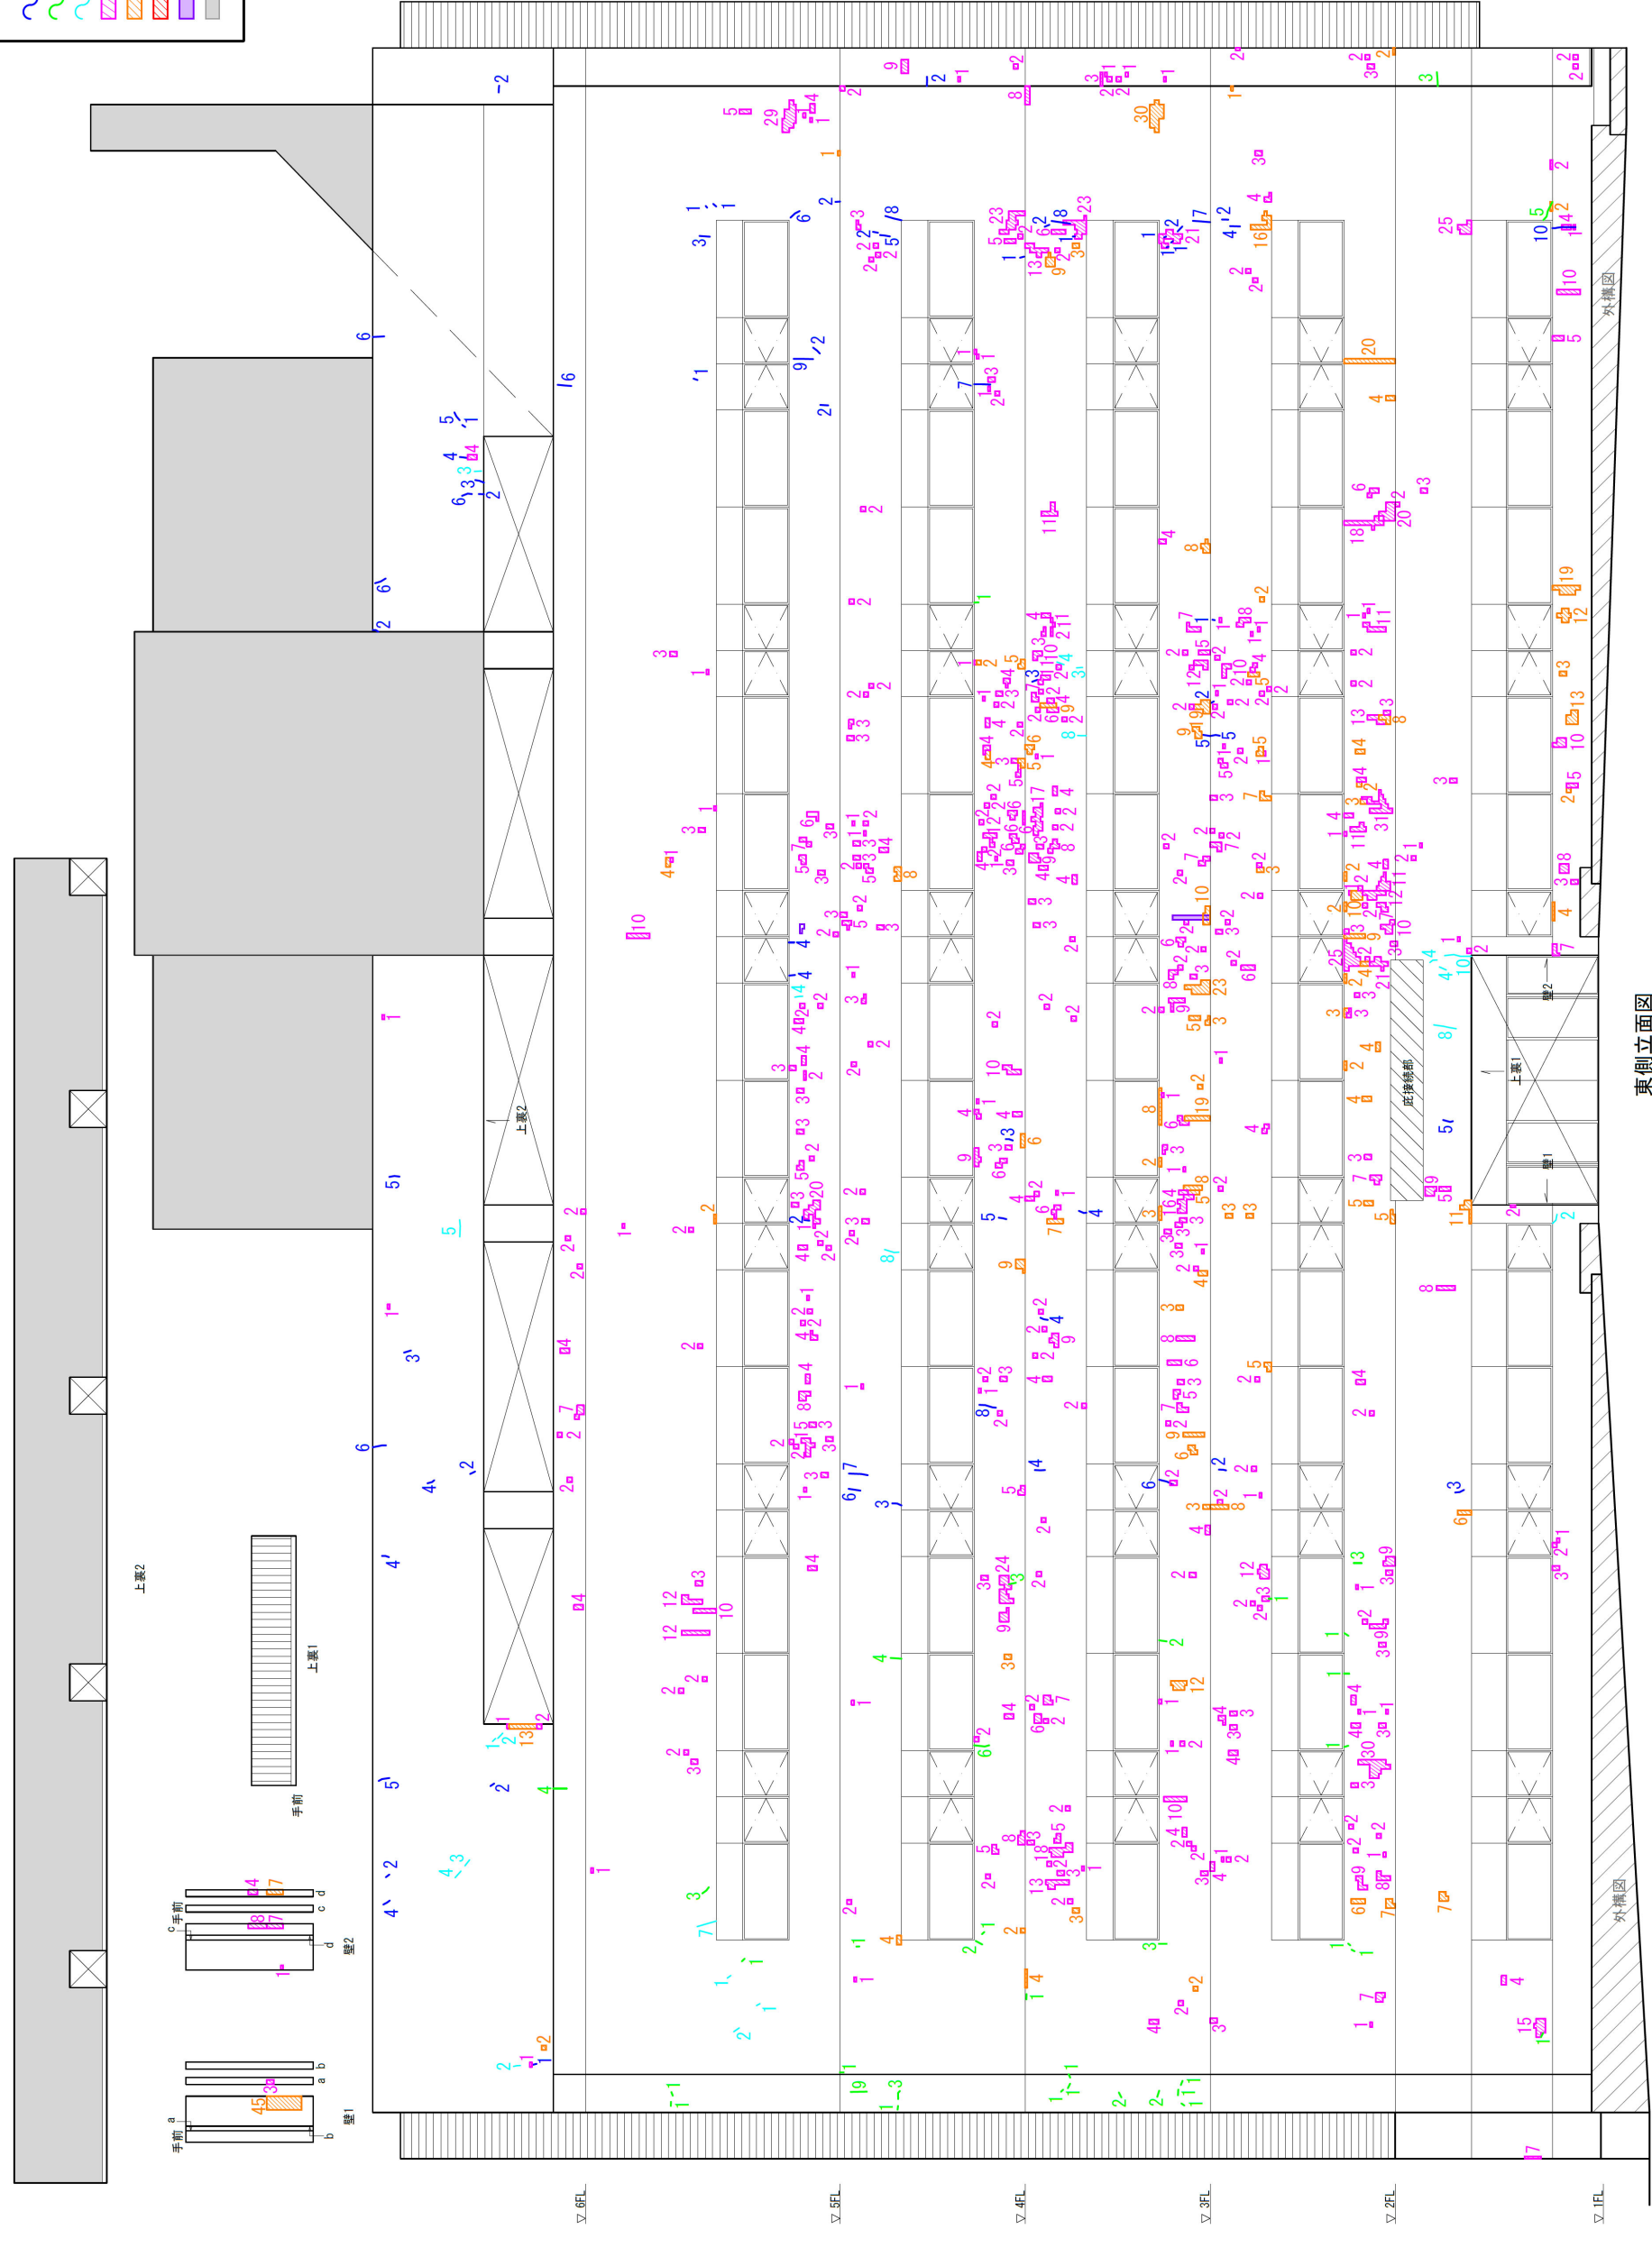
図3.1 調査結果図

東側立面図

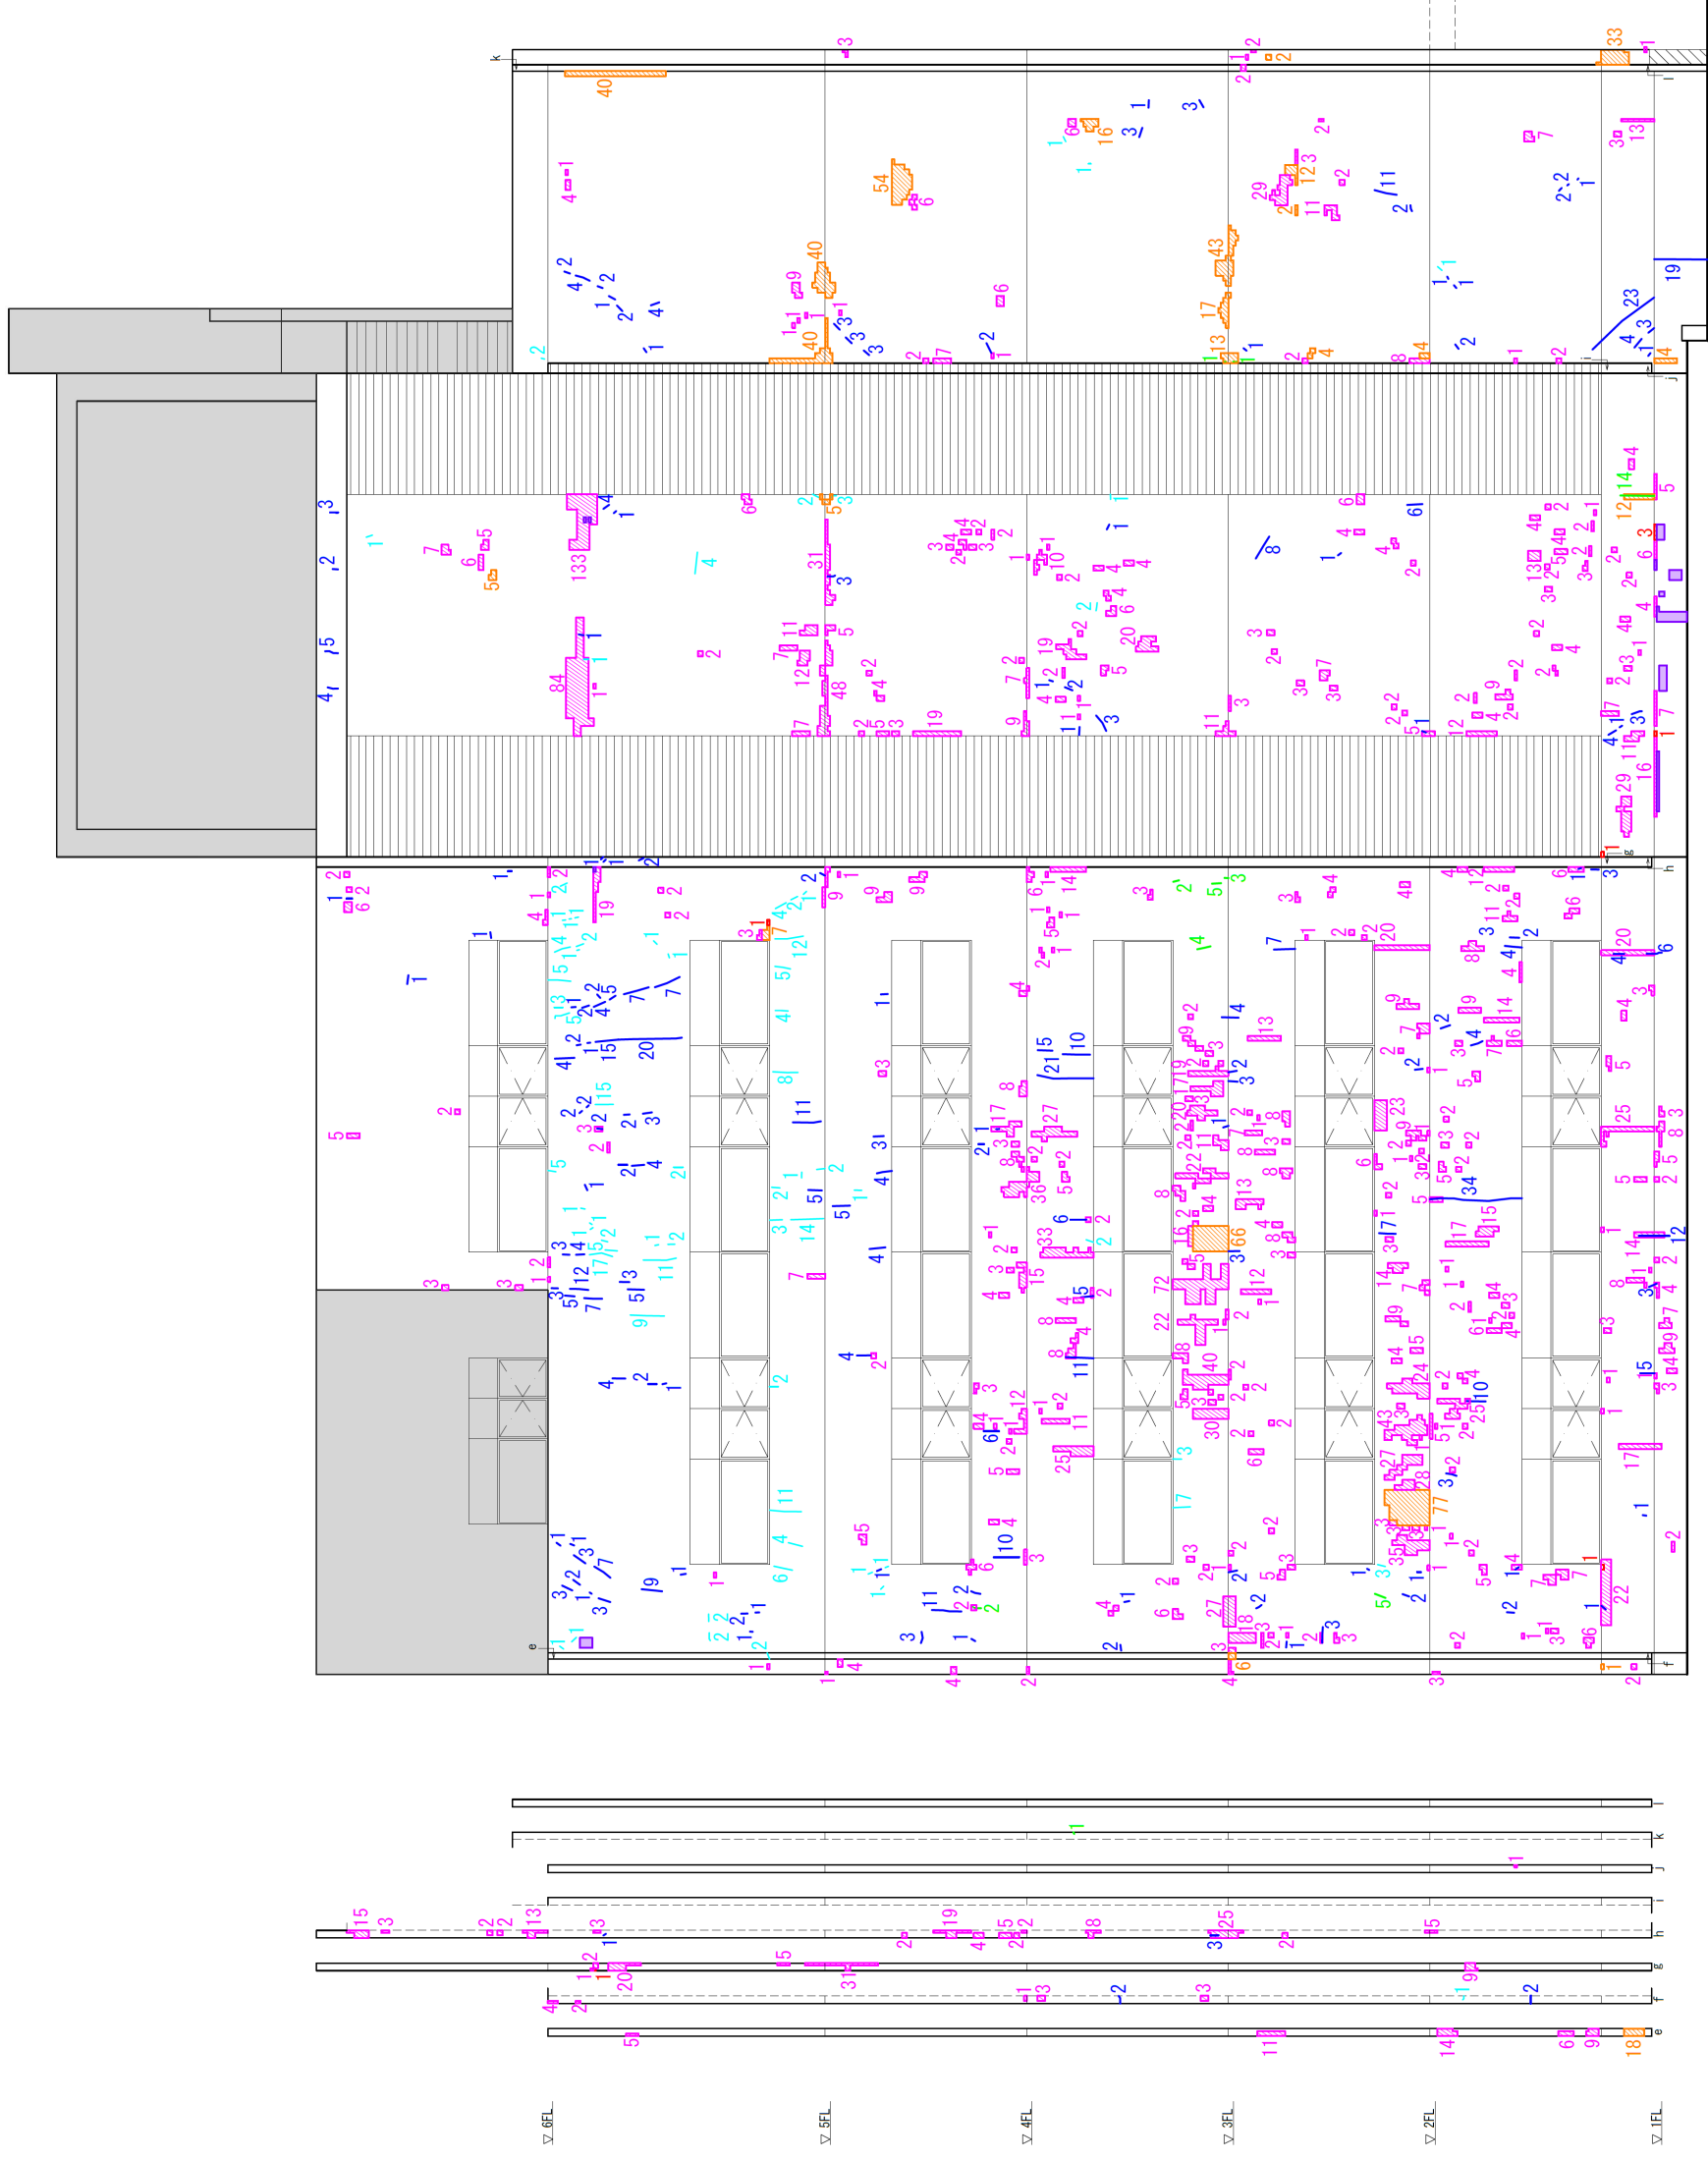
図3.2 調査結果図

南側立面図

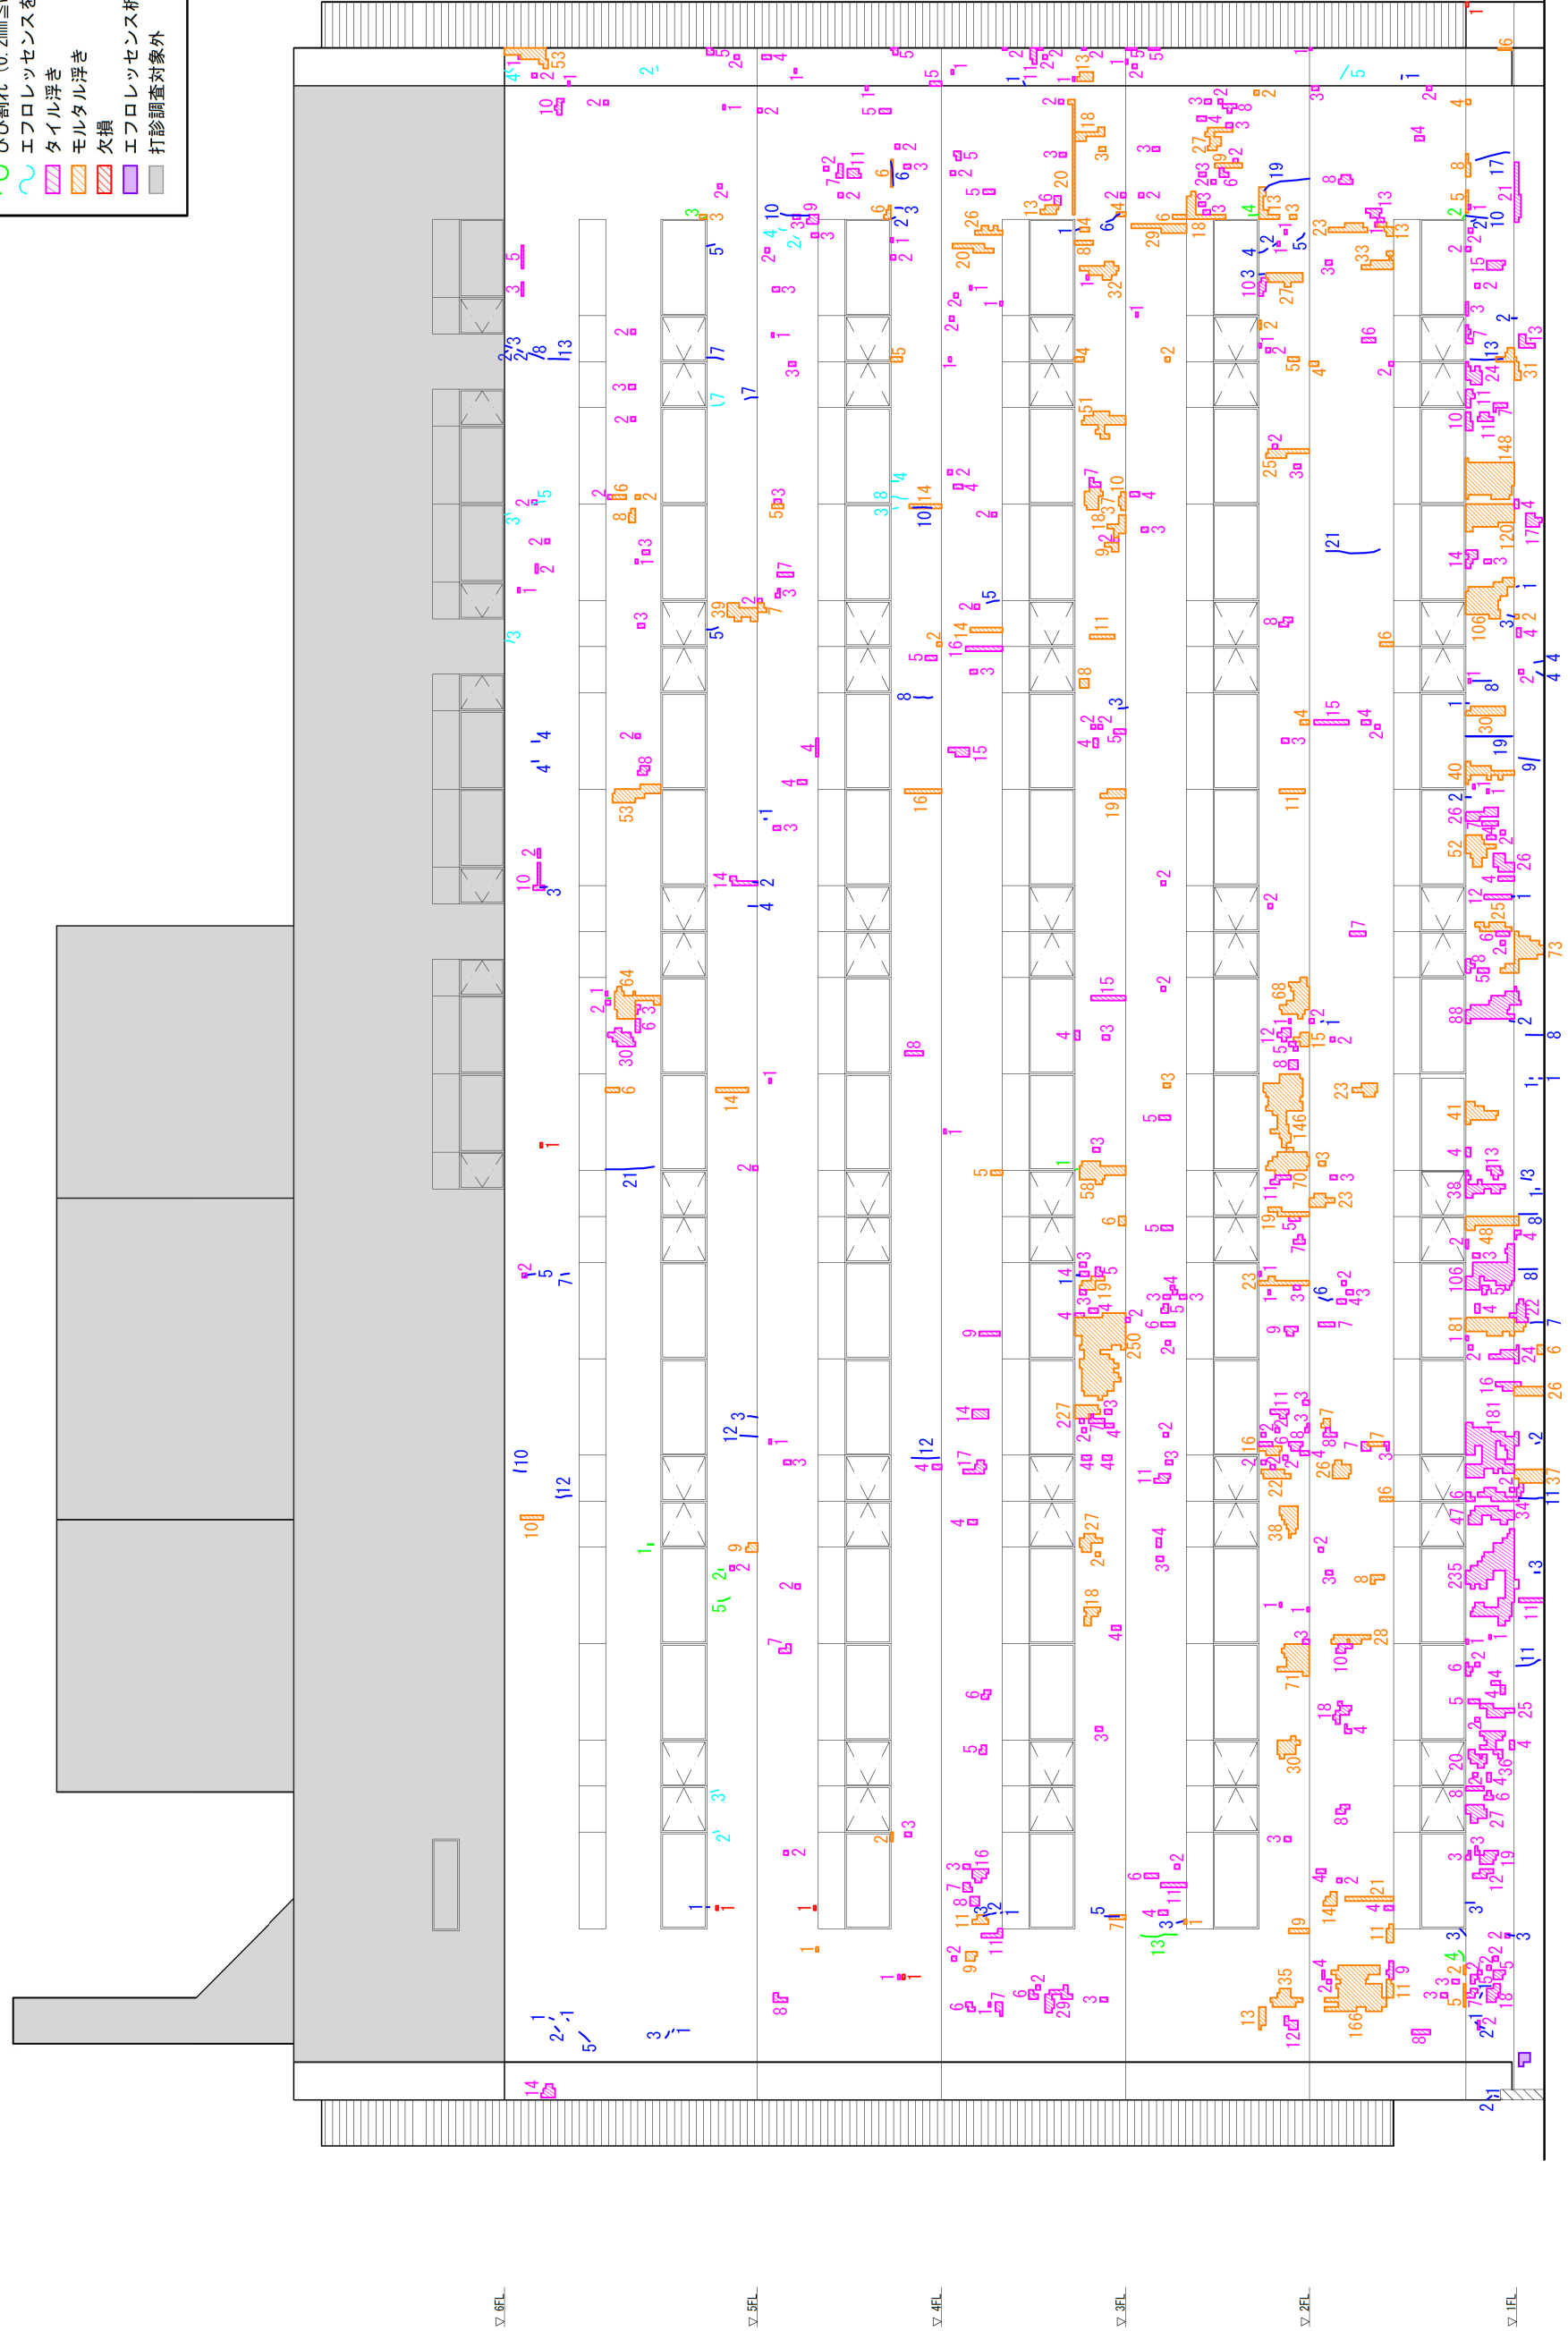
図3.3 調査結果図

西側立面図

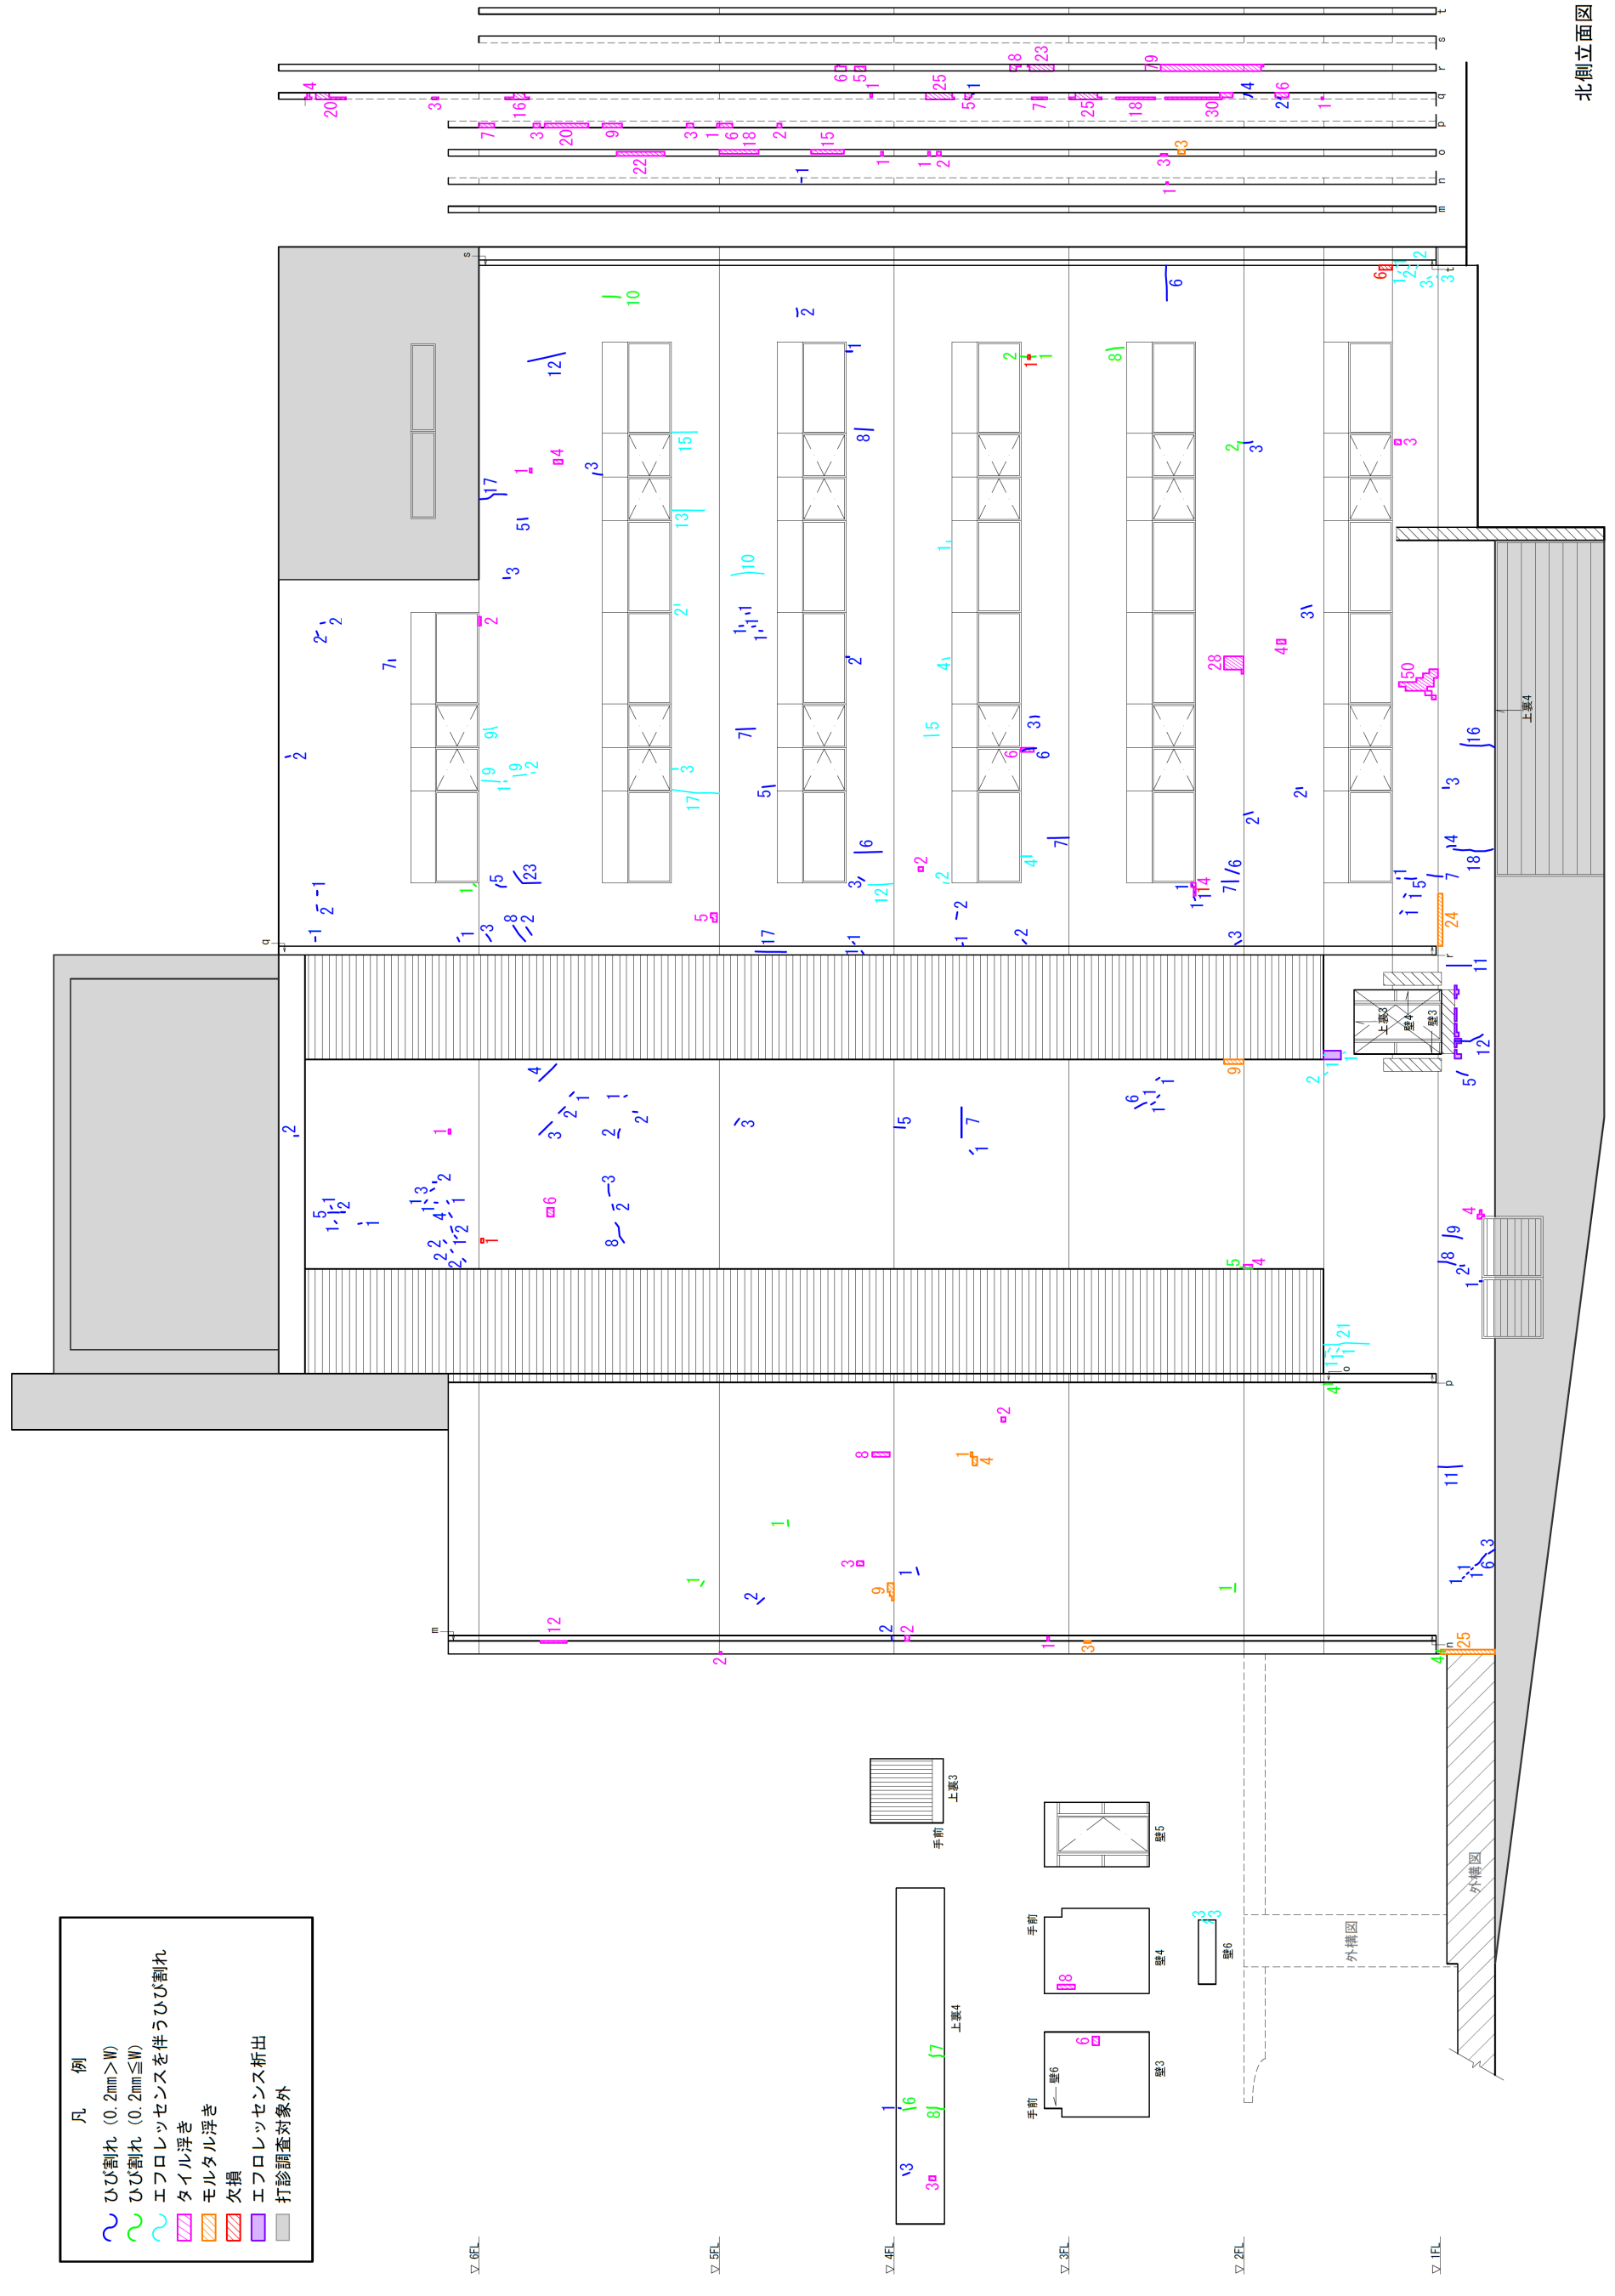
図3.4 調査結果図

北側立面図
